北京理工大学良乡校区（一期除外）
建设项目（学生生活区组团）
竣工环境保护验收监测报告

建设单位：北京理工大学

编制单位：中国航空规划设计研究总院有限公司

2020年12月

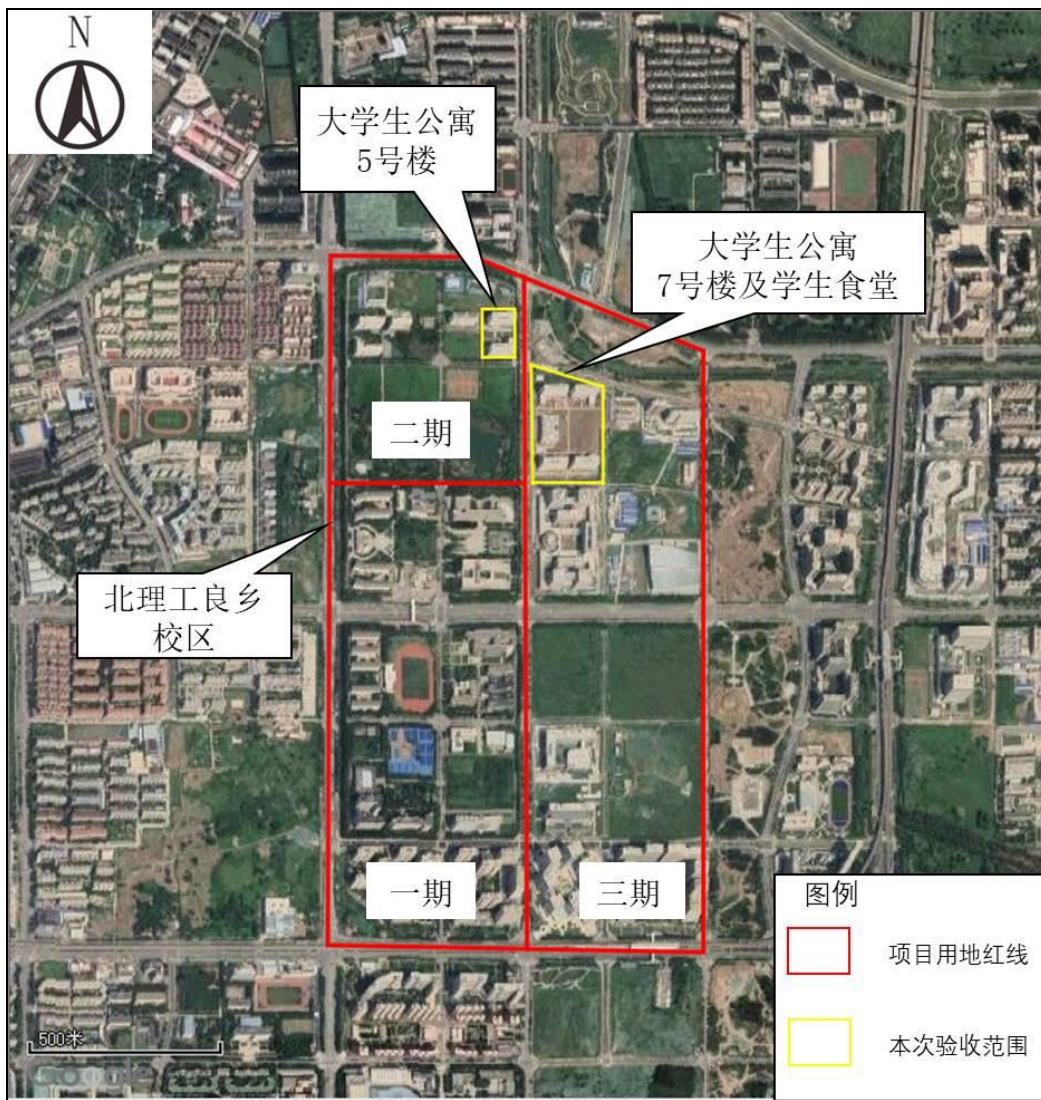
图 3-2 本次验收范围

本次验收内容学生生活区组团位于良乡校区的二期和三期建设用地上，其中学生生活区组团共包含 6 栋宿舍楼（5A、5B、7A、7B、7C 和 7D）和 1 栋食堂，周边环境具体如下：

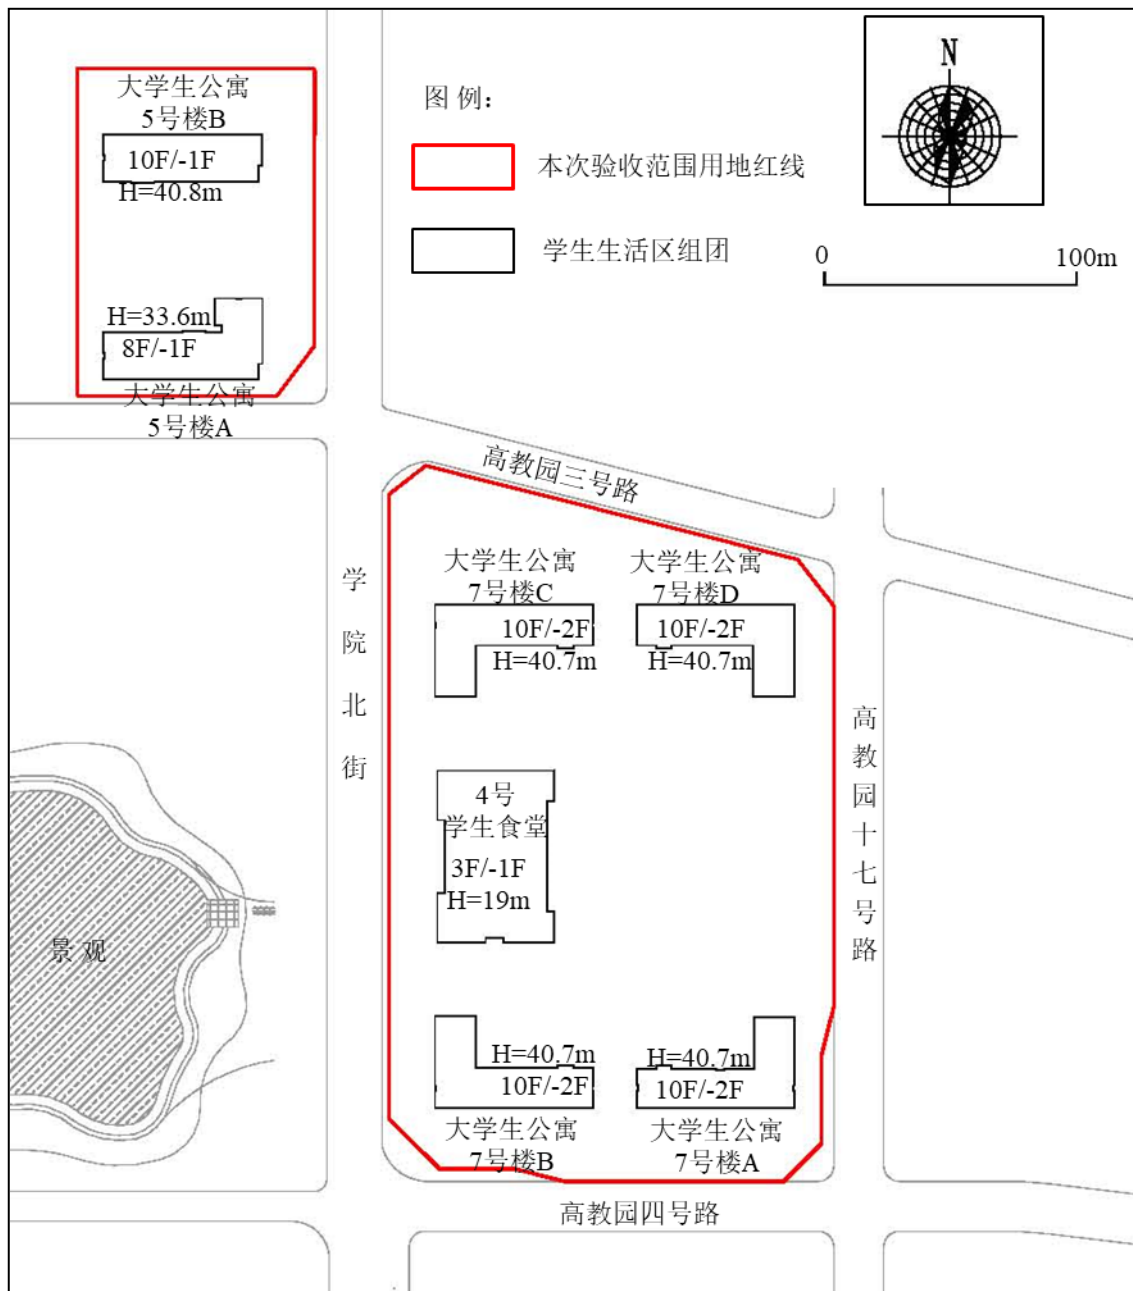
图 3-3 本次验收范围平面图

学生生活区组团具体包括 6 栋宿舍楼和 1 个食堂，新建建筑面积 99268 平方米，地上 3~10 层，建筑面积为 71533 平方米；地下 1~2 层，建筑面积 27735 平方米，具体建设内容及规模见下表。

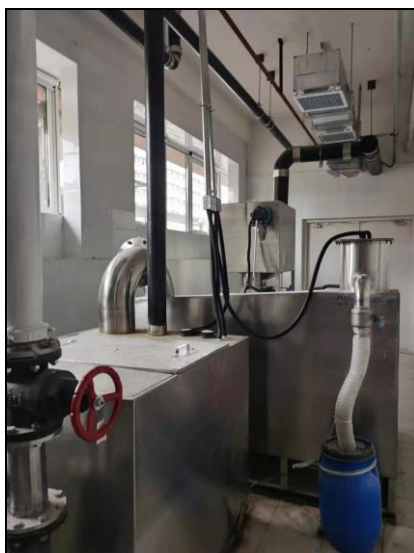
图 4-1 油脂分离器

本次验收范围外排废水主要为生活污水和餐饮废水，其中餐饮废水为不连续排放，生活污水为连续排放，废水排放量为 $85343.4\text{m}^3/\text{a}$ ，主要污染物为 COD_{Cr} 、 BOD_5 、SS、氨氮、总磷、动植物油。餐饮废水经隔油装置油脂分离器处理后与其他生活污水一并经化粪池处理，经总排口排入市政污水管网，最终排至良乡污水处理厂。

处理设施名称	位置	数量 (个)	规模或处理能力
油脂分离器	食堂地下一层	1	40m ³ /h
	食堂地下一层	1	30m ³ /h
	合计	2	70m ³ /h
化粪池	大学生公寓 5 号楼所在地块东侧	1	100m ³
	大学生公寓 7 号楼所在地块西北侧	2	2×100m ³
	大学生公寓 7 号楼所在地块南侧	2	2×100m ³
	合计	5	500m ³

- (1) 定期对化粪池进行清掏，确保废水污染物长期稳定达标排放。
- (2) 定期对油烟处理设备管理维护，确保废气污染物长期稳定达标排放。
- (3) 加强环保管理，应定期检查环保处理设施运行情况，确保运营过程中符合有关环保规定。

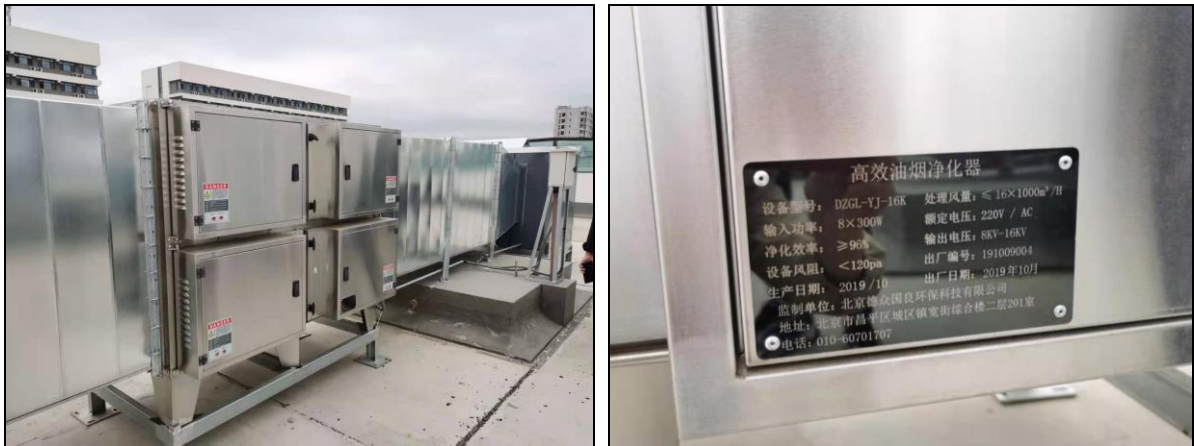
图 4-3 餐饮废气净化设施

其中餐饮废气经12套WST-400-DD型四级低温等离子多电场油烟净化设备处理后于食堂楼顶排放，高度20m。地下车库废气经地面高处排放。

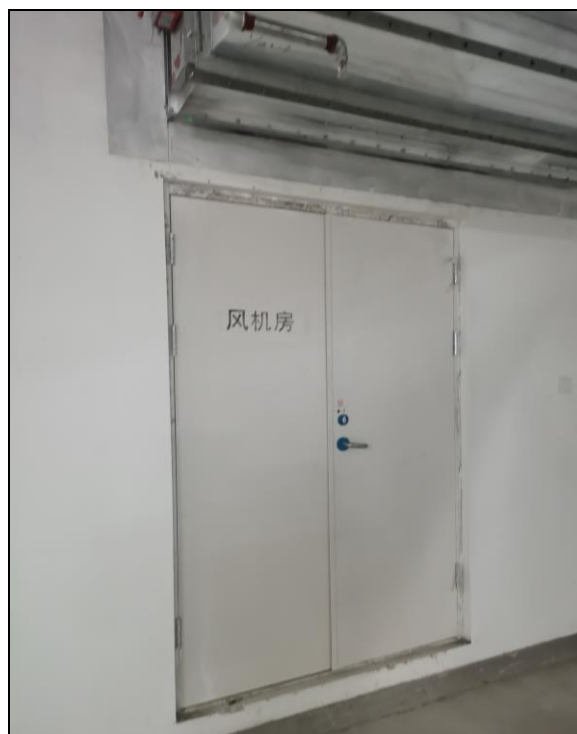
图 4-6 独立房间

本次验收范围噪声源主要为配套设备，包括地下车库风机、油烟风机、水泵等，其中地下车库风机、水泵等安装在独立房间内，风管采用柔性连接，水泵等安装减振基础，油烟风机安装在楼顶，封闭在设备内。

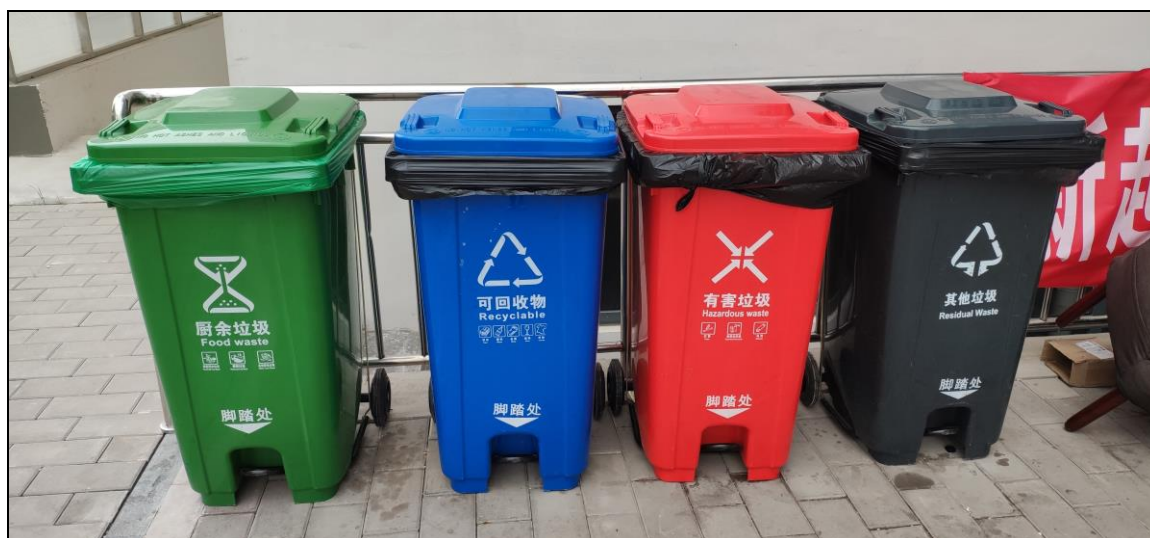
图4-10 垃圾分类收集点

本次验收范围固体废物主要为厨余垃圾和其他生活垃圾。根据统计数据（2020年9月~2020年11月），厨余垃圾产生量为0.8吨/天，估计年产生量为240吨/年，其他生活垃圾产生量为3.9吨/天，估计年产生量为117.1万吨/年。

固废种类	收集、暂存方式	处置方式
厨余垃圾	分类收集，通过垃圾清运点 垃圾桶收集	北京祥太物业管理有限公司负责清运
其他生活垃圾		北京环卫集团房山有限公司负责清运
